計画的処理完了期限後に発見された 継続保管事例

令和3年3月

環境省 環境再生・資源循環局 廃棄物規制課
ポリ塩化ビフェニル廃棄物処理推進室

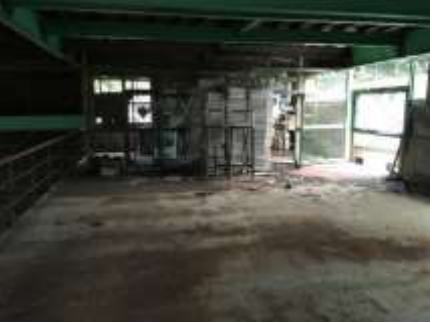
| | 事例の概要 | 写真 |
|---|---|--|
| 1 | <p>低圧進相コンデンサーを処分するにあたり、微量PCB含有の可能性について調査していたところ、休止設備に古い高圧コンデンサーが残っていることに気づき、メーカーに問い合わせ高濃度PCB機器であることが判明した。この事業所はJESCO未登録台帳に記載された事業所であった。</p> | <p>発見されたコンデンサー</p> |

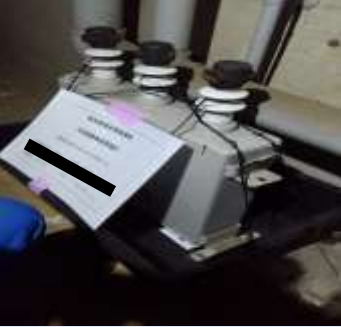
| | 事例の概要 | 写真 |
|---|---|--|
| 2 | <p>空き家代執行で建物解体を計画。準備のため建屋内部を調査したところ、2階電気室内で接続された高濃度PCB高圧進相コンデンサーを発見。木床が腐食して危険であり、また電気室前にはアスベスト含有石こうボードが山積みされていたため、建物解体時に搬出して自治体で継続保管した。この建屋はJESCO未登録台帳に記載された場所であった。</p> | <p>残置されていた電気室</p> <p>発見されたコンデンサー</p> |

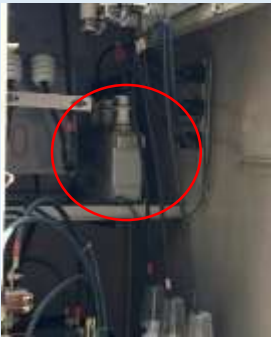
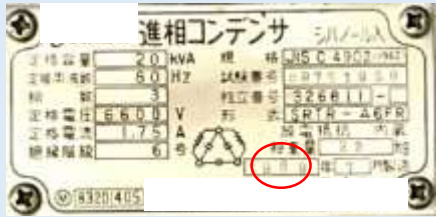
| | 事例の概要 | 写真 |
|---|--|--|
| 5 | <p>事業者はコンデンサーの保守管理について、保安管理業者に委託していたが、前任者の知識不足により、使用中の高濃度PCB含有コンデンサーは廃棄する必要が無いと考えていた。後任となった担当者が年次点検を実施した時に発見された。</p> | <p>キュービクル内</p> <p>発見されたコンデンサー</p> |

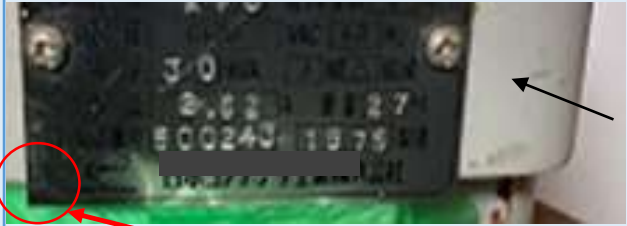
| 事例の概要 | | 写真 |
|---|--|---|
| 1 | 銘板には●●社1975年製と記載があり、高濃度PCBは不使用と判断。微量PCB混入疑いの年代であったため濃度分析をしたところ高濃度PCB含有コンデンサーと判明。●●社へ問い合わせたところ、「銘板には仕様書上有り得ない『形式』『重量』が刻まれているため銘板張り替えの可能性が極めて高い。」との回答があった。 | <p>持ち手</p> <p>銘板が不自然に持ち手から突出していた</p> |

竣工年やキュービクル設置年によらず、銘板が不自然な場合(大きさが違ったり、銘板に加工跡がある等)は念のため濃度分析を行うことが有効。

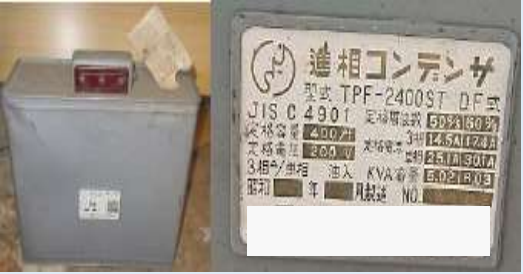
| | 事例の概要 | 写真 |
|---|---|---|
| 1 | <p>地方鉄道会社において社内の清掃コンテストがあり、その一環で倉庫の整理をしたところ倉庫の奥に保管されているコンデンサー4台を発見した。</p> | <p>鉄道会社にて発見されたコンデンサー</p> |

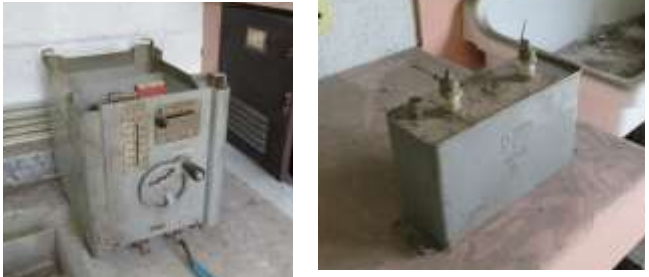
| | 事例の概要 | 写真 |
|---|---|---|
| 2 | <p>溶接機製造メーカーから低濃度PCB含有コンデンサーが内蔵されていると回答があった溶接機。低濃度PCB廃棄物として処理するため、収集運搬業者と協議したところ高濃度PCB廃棄物ではないかとの指摘を受け、コンデンサー製造メーカーに確認したところ高濃度PCBを使用したコンデンサーであることが判明した。</p> | <p>溶接機 内蔵されたコンデンサー</p> |

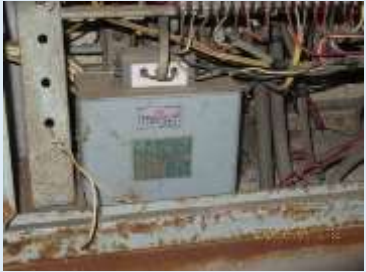
| | 事例の概要 | 写真 |
|---|---|---|
| 3 | <p>自治体所有の廃ポンプ場に建物建設計画があり、ポンプ場撤去のため制御盤内を確認したところ高濃度PCB低圧進相コンデンサー(9kg)を発見した。</p> | <p>制御盤内に低圧進相コンデンサーが発見された</p> |
