# 掘り起こし調査等における 高濃度PCB廃棄物等の発見事例

令和3年3月

環境省 環境再生・資源循環局 廃棄物規制課  
ポリ塩化ビフェニル廃棄物処理推進室

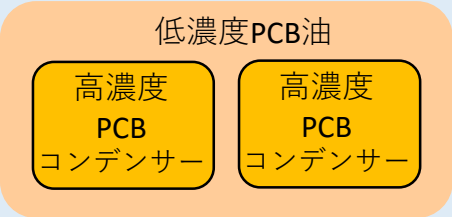
No.	発見経緯	写真や図
1	<p>廃業予定の接骨院より、廃棄物の処分方法について相談があった為、現地を訪問したところ、<b>診療所の奥に高濃度PCB含有コンデンサーが内蔵されたレントゲン電源装置</b>を発見した。分析の結果レントゲン電源装置内の油は、低濃度PCB廃棄物であった。</p>	<p>レントゲン電源装置内のイメージ図</p>

<p>低濃度PCB油</p> <p>高濃度PCBコンデンサー</p> <p>高濃度PCBコンデンサー</p> <p>低濃度PCB油の中に高濃度PCBコンデンサーが浸漬されていた</p>
2	<p><b>閉院予定の動物病院</b>からの問い合わせにより、現地調査を行ったところ、<b>エックス線機器に付属されている変圧器</b>が高濃度PCB含有であることが発覚した。</p>
